リフォーム前

リフォーム後

設計施工のポイント（増改築等の工夫）

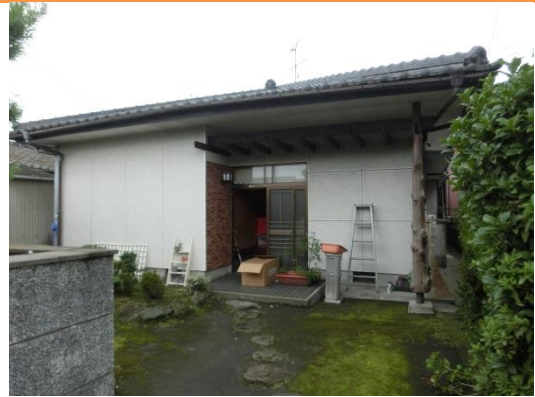
▲外観 道路より玄関を見る

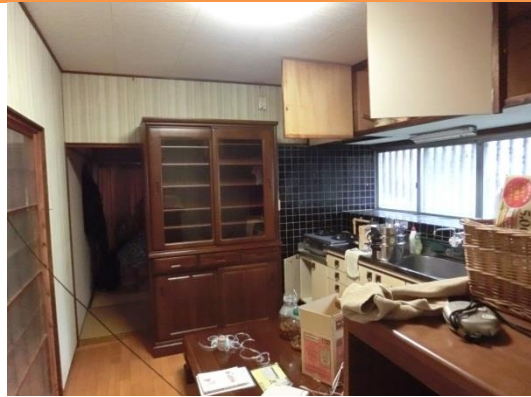
▲台所

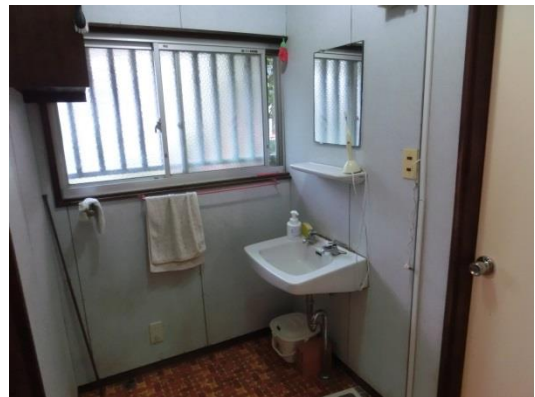
▲洗面所

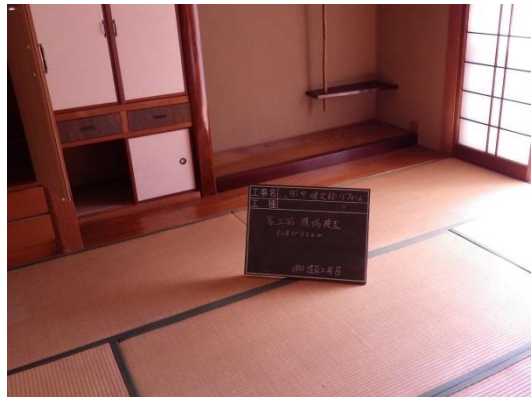
▲和室

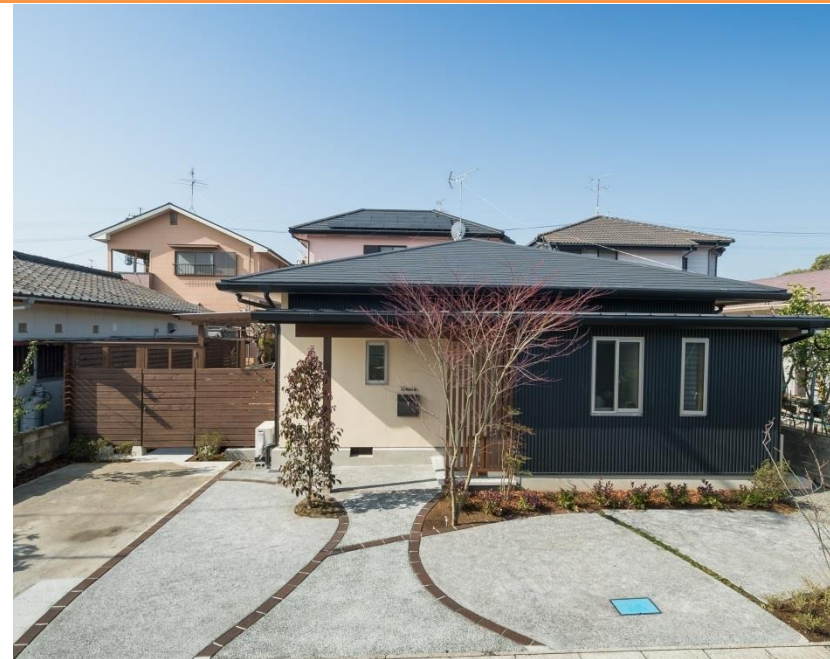
▲正面外観 白い壁が既存部、黒い壁は増築部分

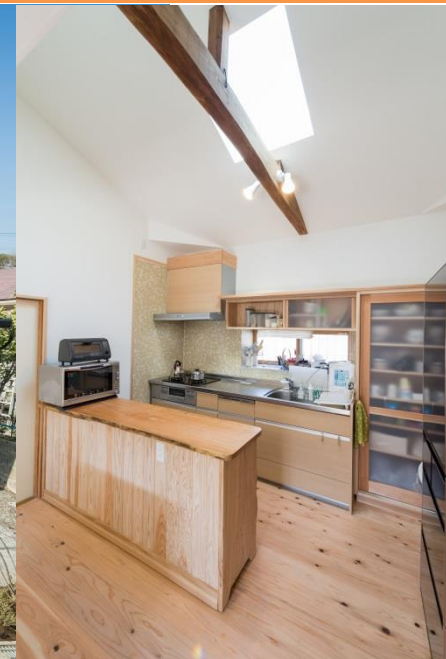
▲台所 手前は楠カウンターの収納

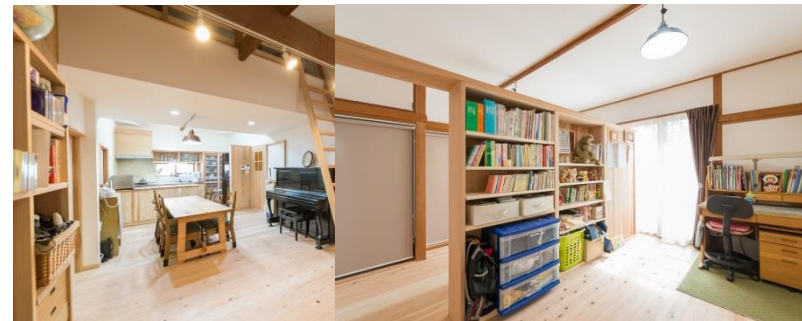
▲LDK 吹抜け付きの大空間に家族が集まる

築38年以上経った平屋を、家族6人で暮らすためにリノベーション。溢れる荷物を収納するため廊下だった所もたっぷりの収納スペースにして収納力を向上。狭くて暗い印象だった台所の壁を取り除いて大きな16帖のLDKにした。天井は吹抜けにして台所に光を導くためトップライトを設けた。快適に過ごせるよう天井と床に断熱材を設置。一部の部屋を除いて外窓はアルミ樹脂複合サッシ複層ガラスに交換し、温熱環境の向上を図った他、便所、洗面、浴室も全て刷新した。鹿児島市の耐震診断・補強補助制度を活用し耐震診断を実施、新耐震基準以前の建物に適切に耐震補強を施し、lw値（上部構造評点）は診断時0.21だったが施工後は1.17（耐震性有りは1.0以上）になり安全性・耐久性の向上に寄与した。鹿児島市の中間検査、及びリフォーム瑕疵保険の検査も実施しているので施主としても安心だ。

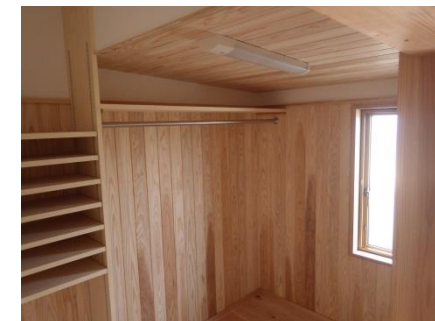
▲増築したクローゼットは板張りでいい香り

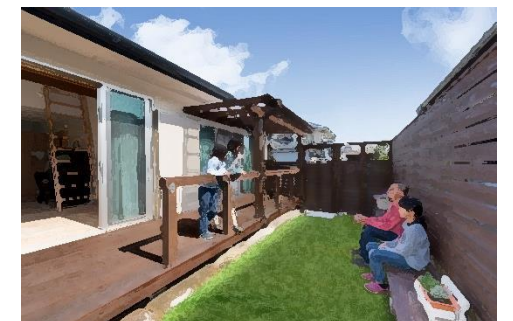
▲ウッドデッキと芝生の庭で第二のリビング
