リフォーム前

リフォーム後

設計施工のポイント（増改築等の工夫）

リフォーム内容

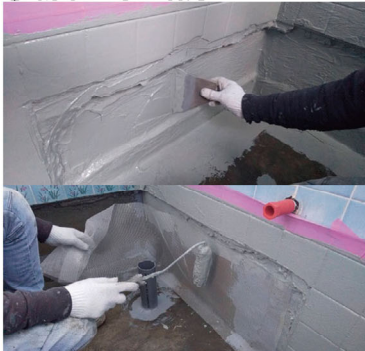
④ 防水工事の様子

←絶対に水漏れさせない重要なポイント！防水職人の知恵と技術です。

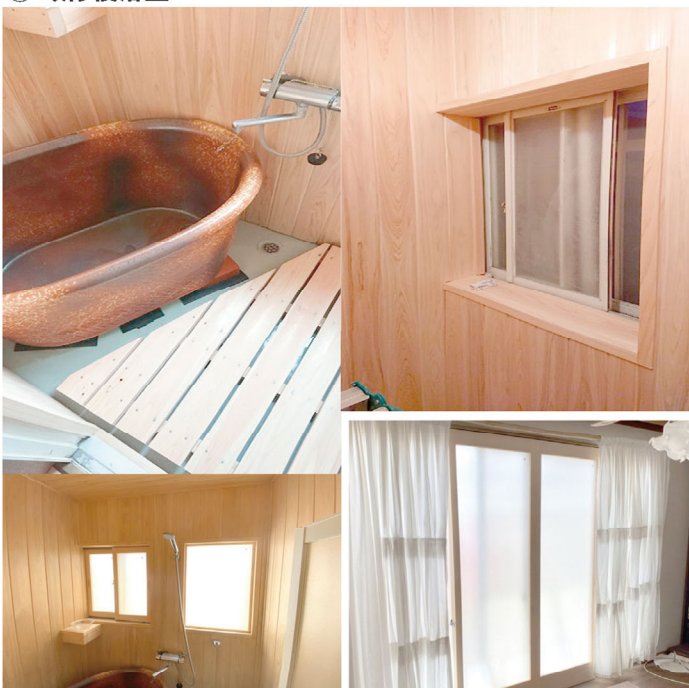
① 改修後浴室

浴室には檜の羽目板を縦張りにして、狭い空間が広く見えるように工夫を。浴槽部分には檜によく合う信楽焼の浴槽を用いて重厚感を出しました。窓部分には木の節が入ると遠和感が出るため、一律無節のものを使用しています。

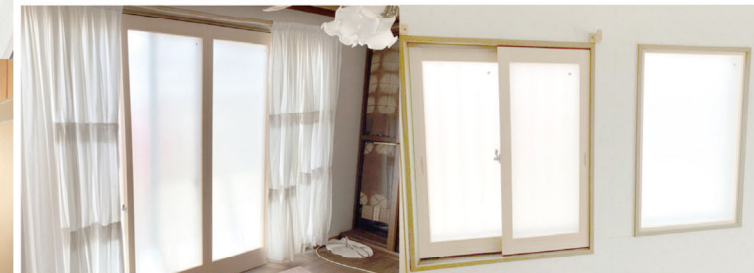
② 改修後室内窓部分

施主様の奥様は和のテイストがお好きな方でした。内観においても和を醸し出すことを重要視されていて、アルミや樹脂の冷えやすい二重窓ではなく、木材を使用した暖かい二重窓を求められていました。その過程で、檜を使用することをご希望されたのも施主様ご一家です。

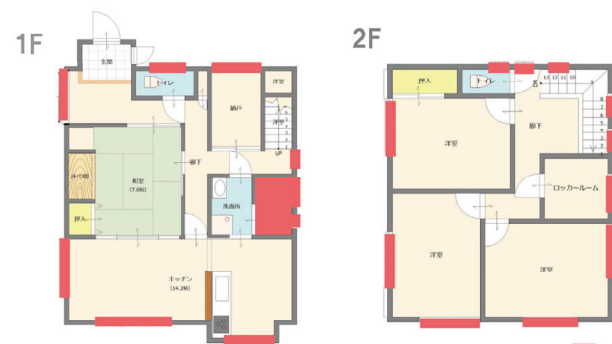
リフォーム後平面図

■ = 改修部分
