リフォーム前

リフォーム後

応募者	設計者	施工者	築年数	構造	建方形式	竣工	工事期間	工事費	所在地	リフォーム内容
(株)建築工房 workspace	同左 大城 孝一	(株)建築工房 workspace	80年	木造平屋建て	一戸建て	2021年4月	70日間	1600万	始良市	内部改修・外壁塗装・模様替え

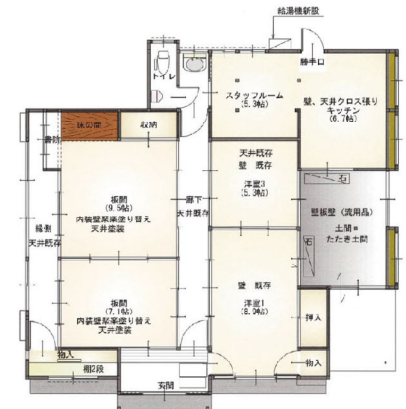
リフォーム後平面図

子供達が、のびのびと暮らせる（遊べる）空間のするのに苦慮しました。和室の書院は勉強机になり、間仕切りのボルダリングの壁を上り収納スペースの天井を通り縁側にはしごで降りて、雲梯を制覇するコースが出来上がりました。子供達の安全を確保する為、縁側の障子は、ワーロン紙へ、ガラスはアクリル板へ替えました。
